## ОТЧЕТ за июль 2020г.

*за выполненные работы/оказанные услуги по сервисному обслуживанию двух водогрейных конденсационных котлов RENDAMAX R 606, мощностью 475 кВт, работающих на газовом топливе; установленных в крышной котельной многоквартирного жилого дома расположенного по адресу: Калужская область, город Обнинск, улица Усачева 19*

### **Произведены плановые работы ТОЗ и работы по подготовке котельной к зимнему периоду.**

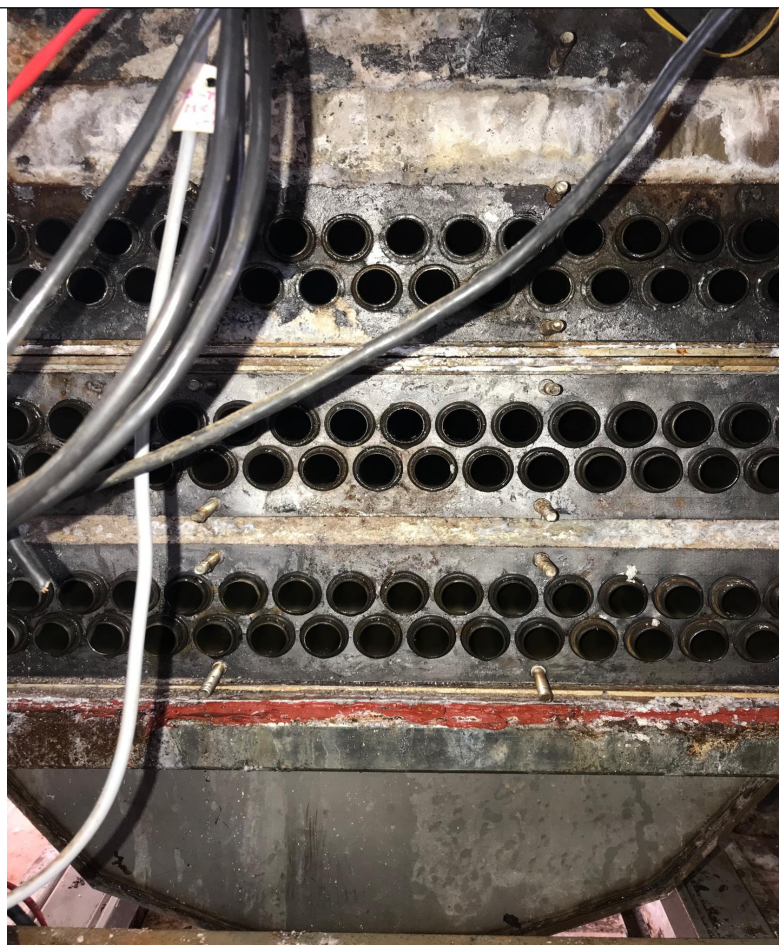
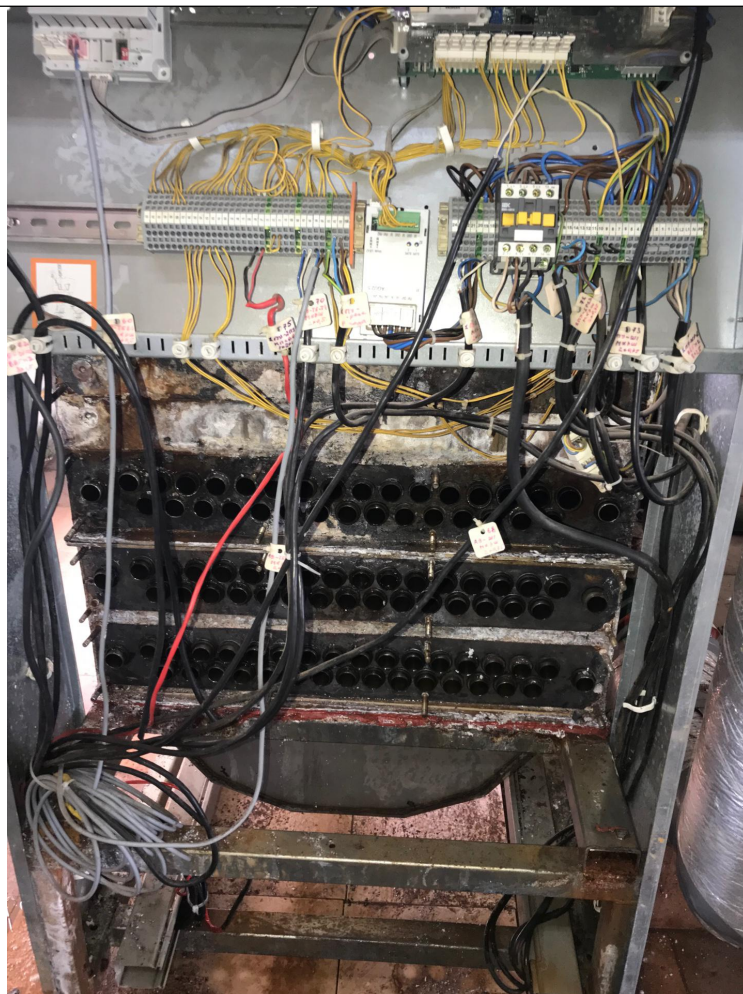
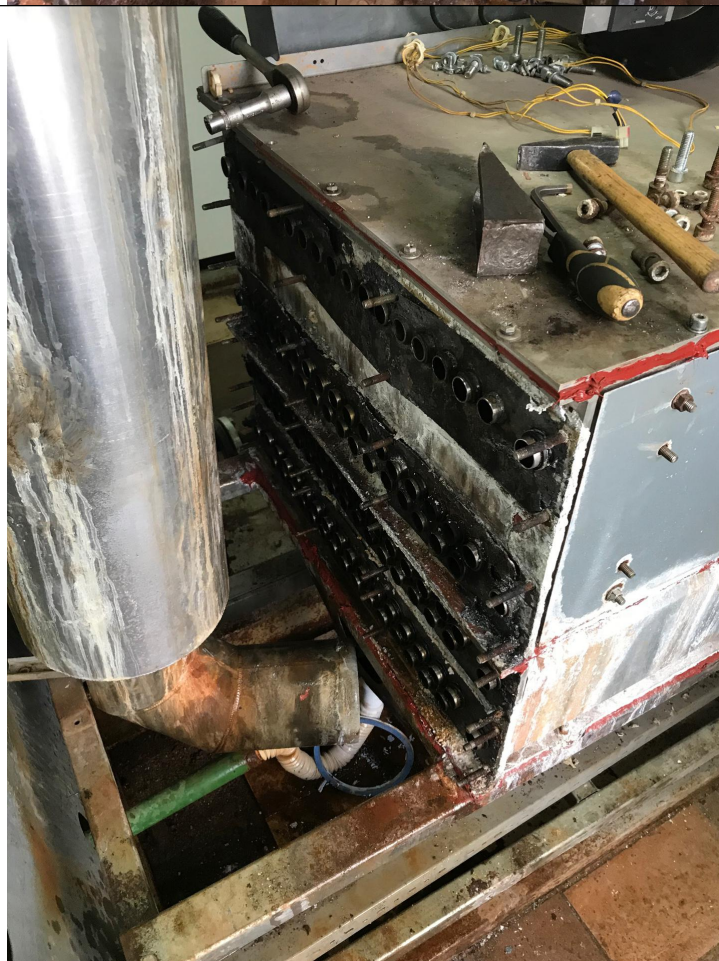
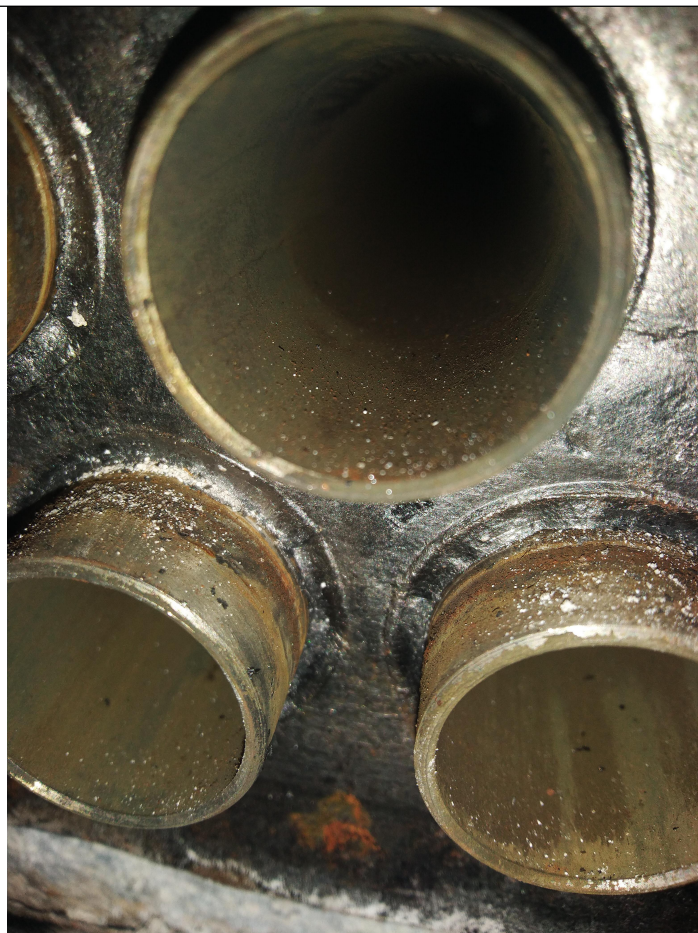
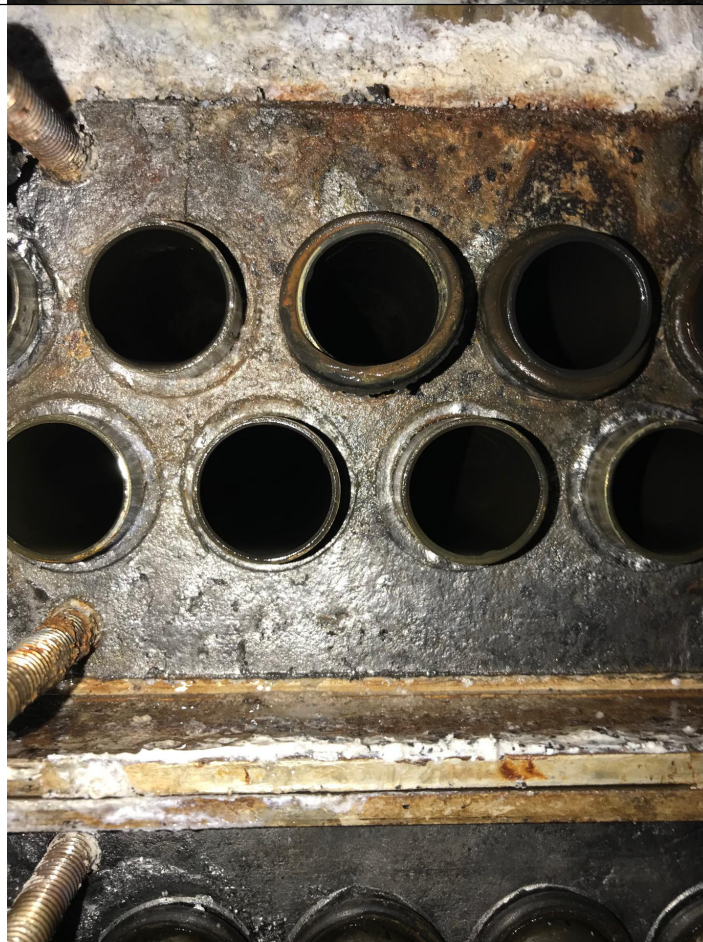
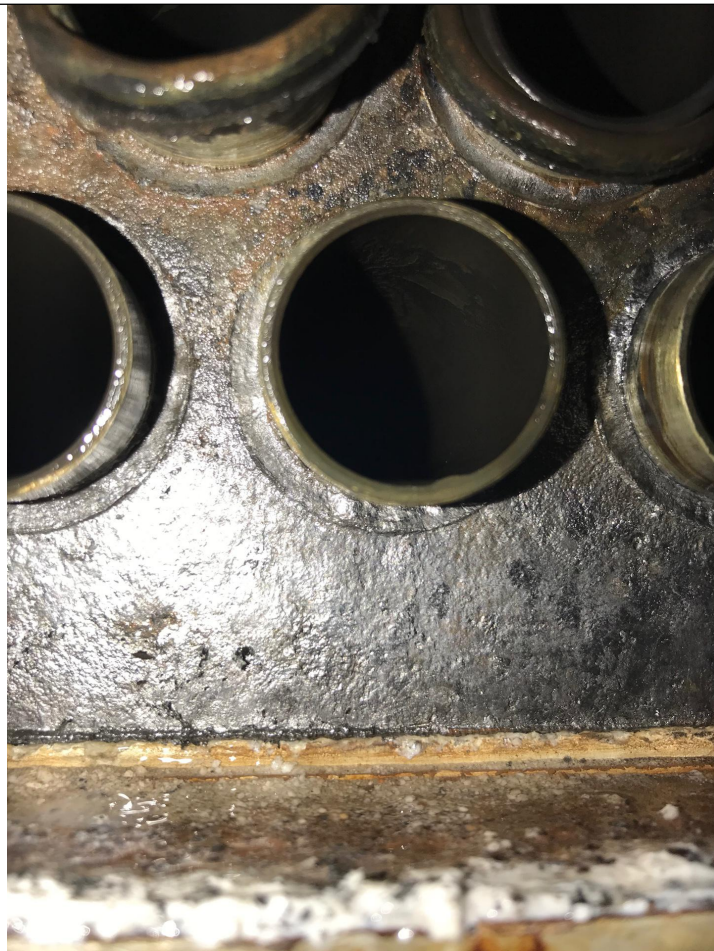
Вскрытие водяной части

- произведено вскрытие и осмотр водяной части котлов, накипи не обнаружено
- произведено вскрытие и внутренний осмотр дымовой трубы, труба чистая
- произведён внутренний осмотр теплообменников ГВС имеется налёт рыжего цвета (предположительно ржавчина), рекомендуется химическая промывка

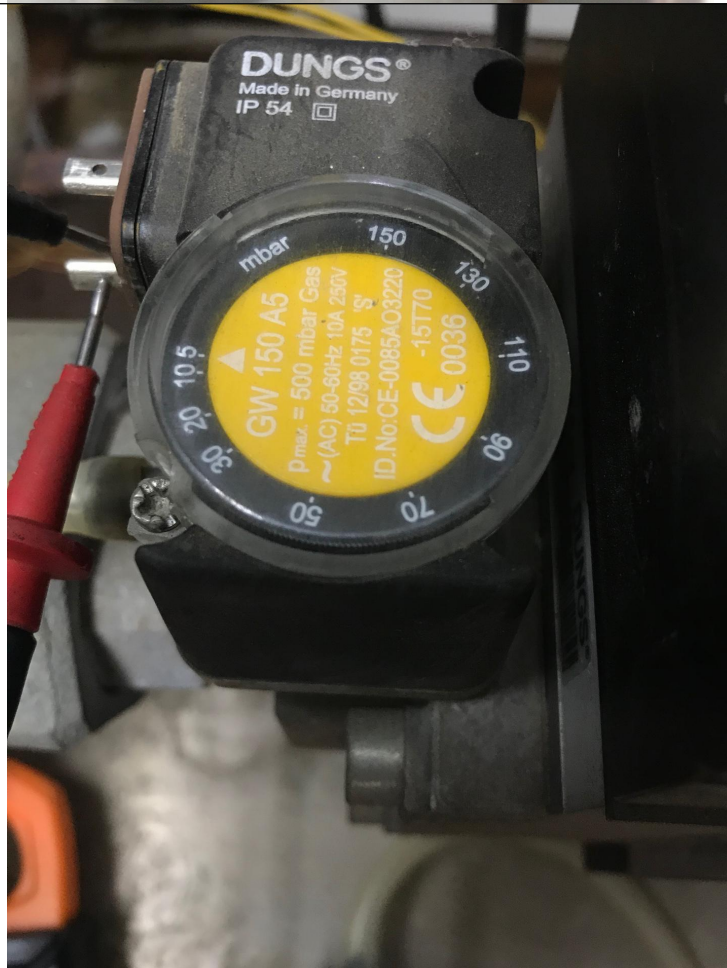
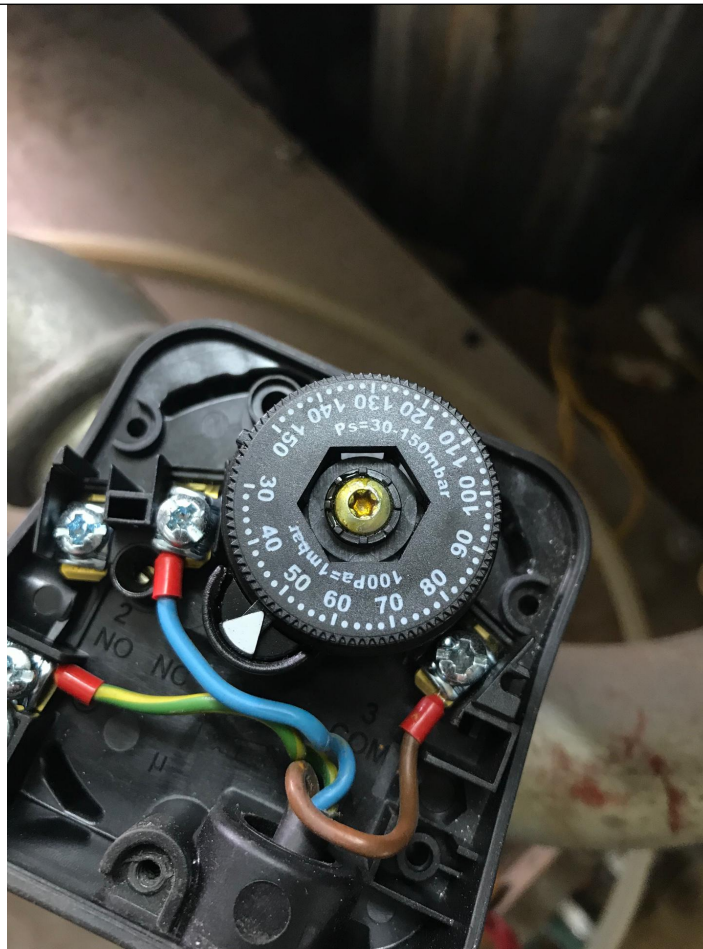
Проверка  
автоматике  
безопасности

- срабатывание автоматики безопасности котлов соответствует утвержденным Картам настройки параметров Автоматики Безопасности. На основании проведенной проверки были сделаны Акты проверки АБ (см. приложение к отчету);

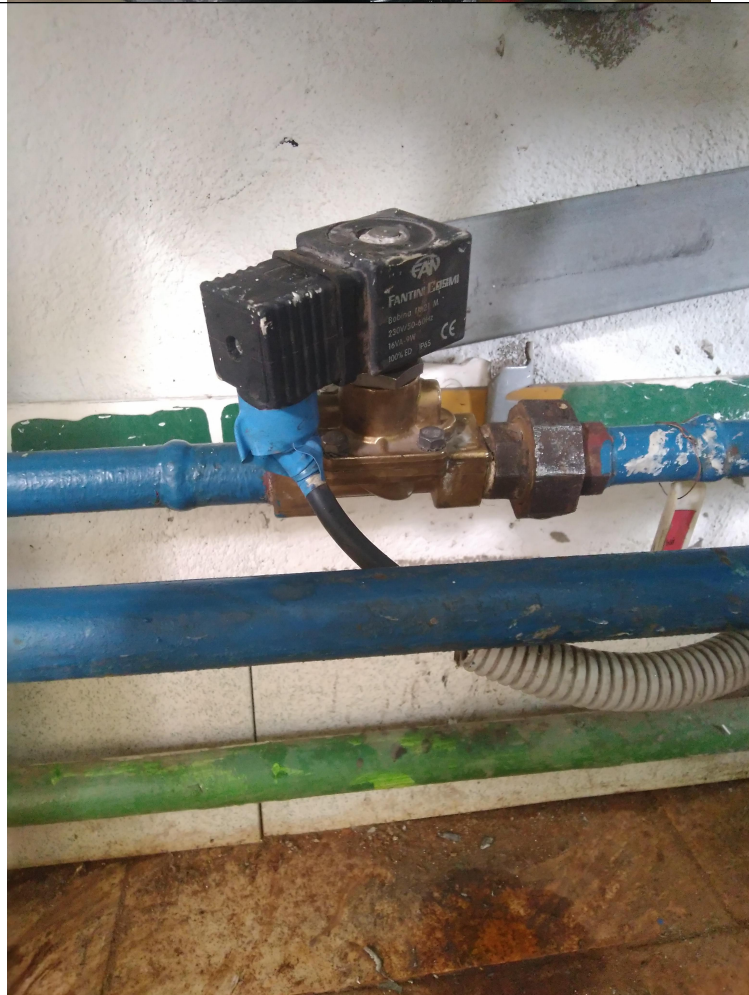
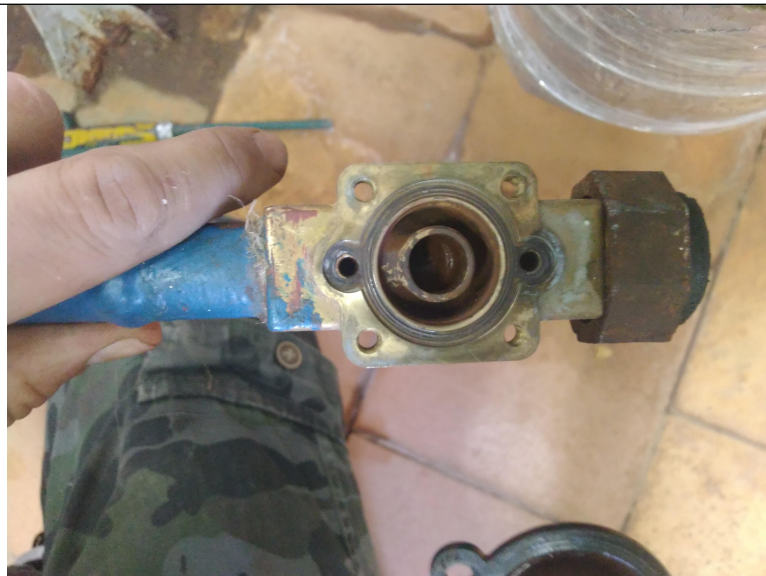
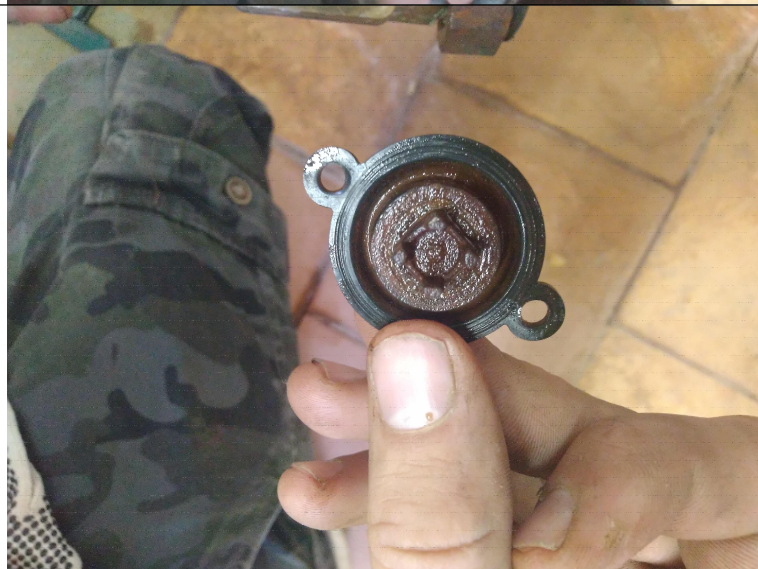
Замена клапана  
подпитки

- протекает вибровставка на насосе контура подогрева ГВС, необходима замена
- необходима замена уплотнений котлов №1 и №2
- произведена замена клапана подпитки теплосети

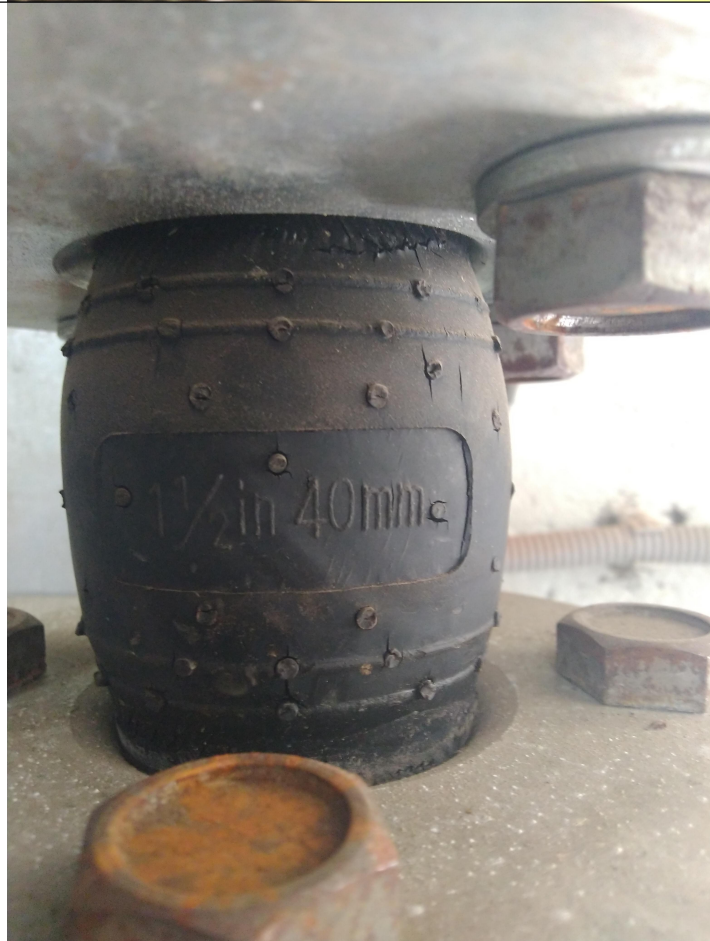
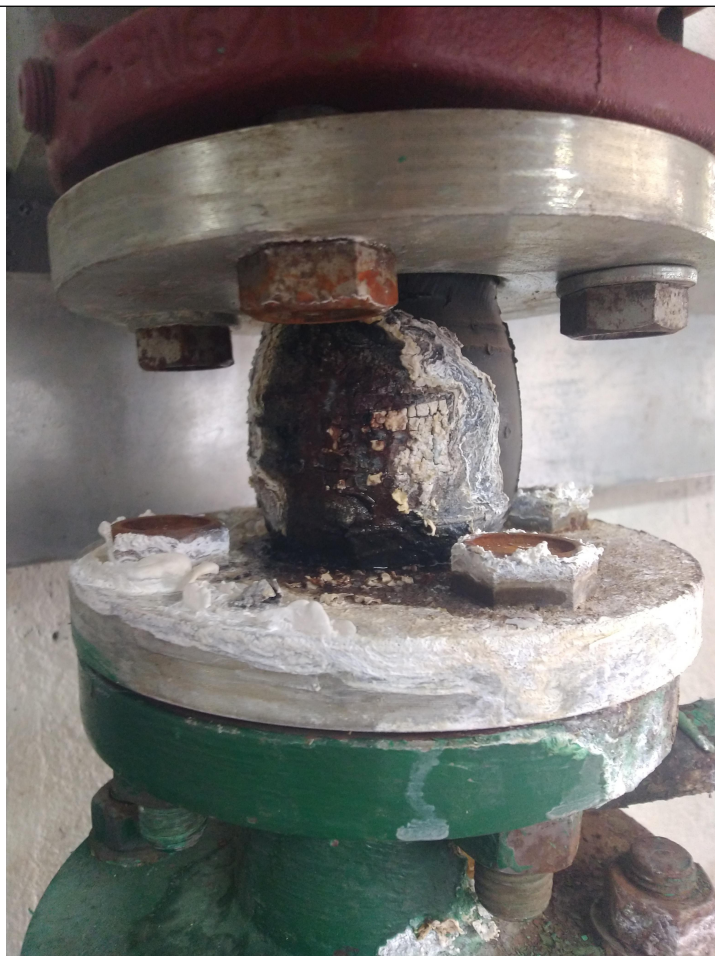
Необходима  
замена  
вибровставки

| № п/п | Наименование | Тип, марка, модель | Единица измерения | Кол-во |
|---|---|---|---|---|
| | вибровставка | 1½ in 40 mm | шт. | 1 |

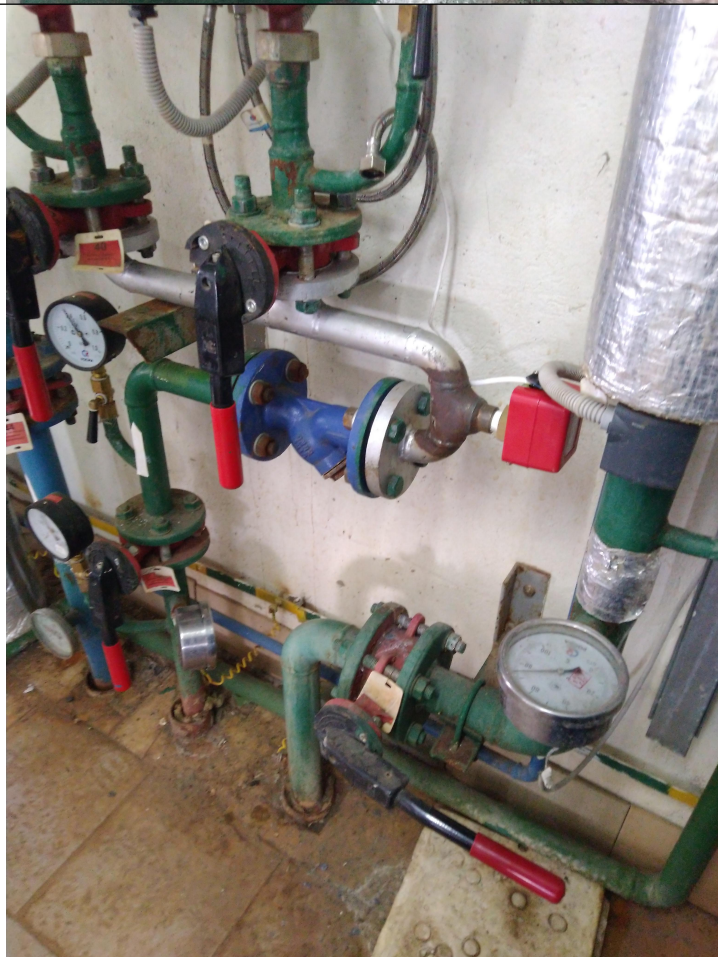
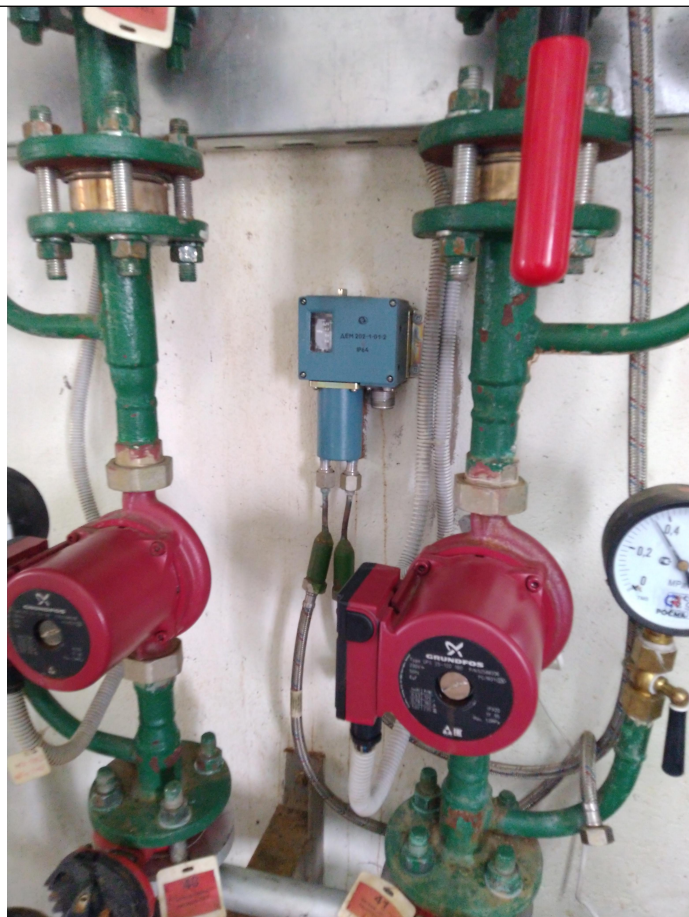
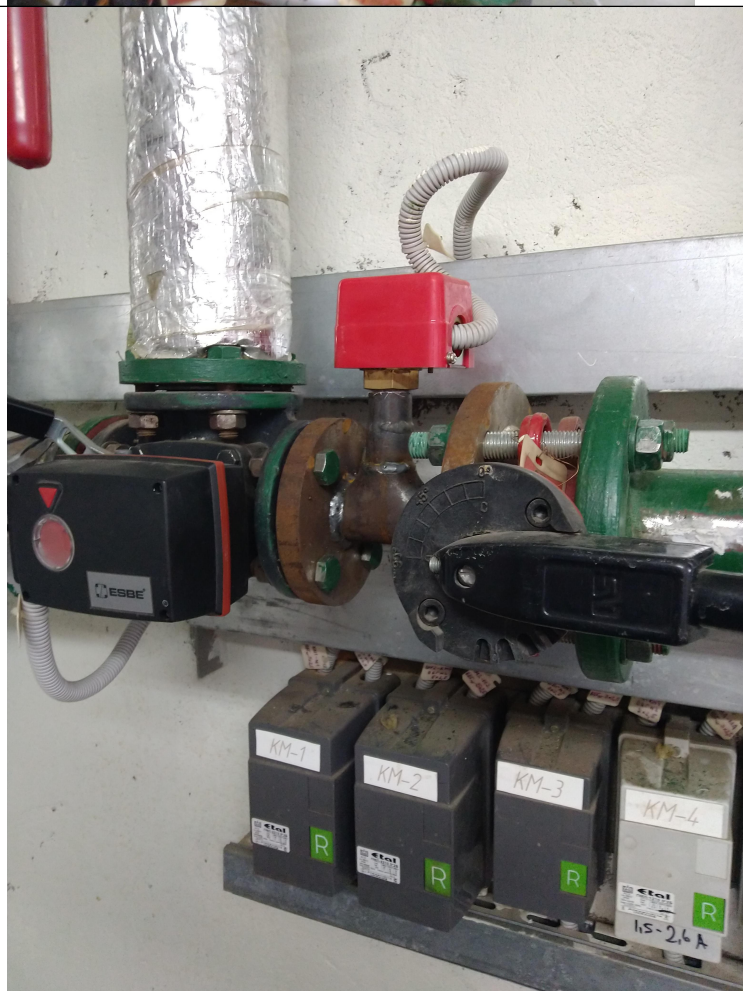
- произведена замена датчиков перепада ДМ на более современные датчики протока ДР
- рекомендуется замена платы управления вентилятором котла №2, после остановки вентилятор не выходил на нормальный режим работы.

Установка датчиков протока ДР-П\_03-15 вместо устаревших датчиком перепада ДМ

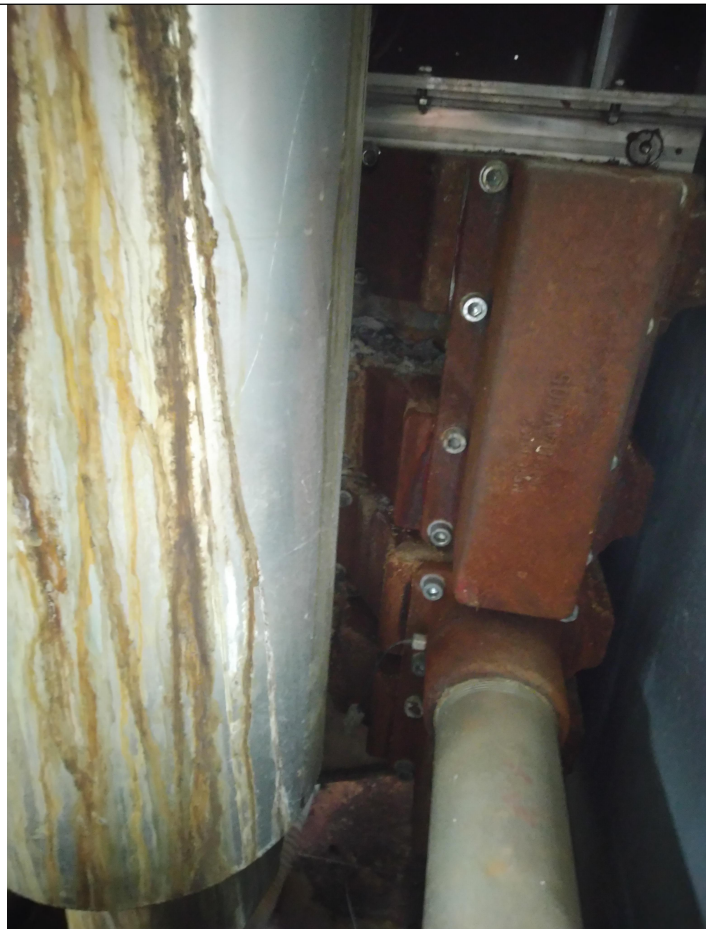
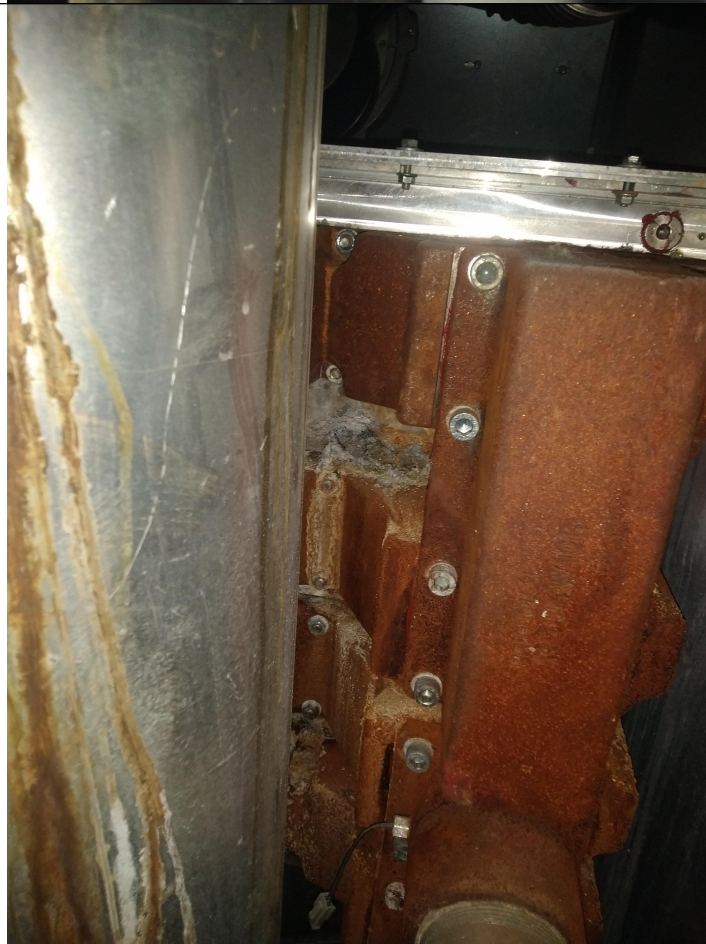
Необходима  
замена уплотнений  
котла №2 имеются  
следы подтёков

| № п/п | Наименование | Тип, марка, модель | Единица измерения | Кол-во |
|---|---|---|---|---|
| | Уплотнение котла №1 | | компл. | 1 |
| | Уплотнение котла №2 | | компл. | 1 |
